### 電磁環境調査 事例紹介 (LED照明の不点灯に関する不具合)

イーエムテクノロジー株式会社

# 不具合内容

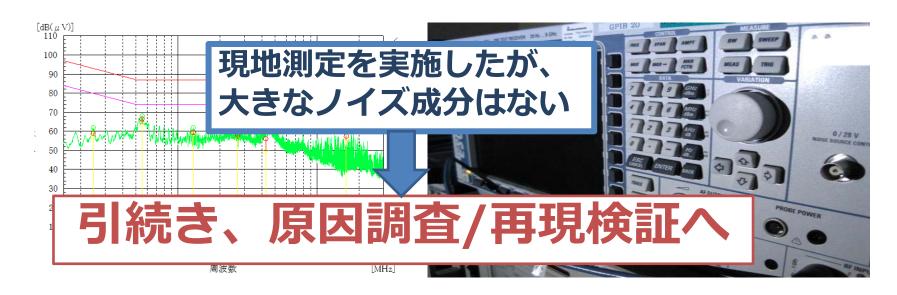
> LED照明がフラッシュ 動作してしまう不具合が発生

- ・照明器具の反射板を取り外すと、正常に動作する。
- ・照明器具の安定器を交換すると、正常に動作する。
- ・不具合品(現品)を新品に交換しても不具合が起こる。
- ・現場測定の結果、特に大きなノイズ成分は確認できず。 (放射、伝導ノイズを確認)

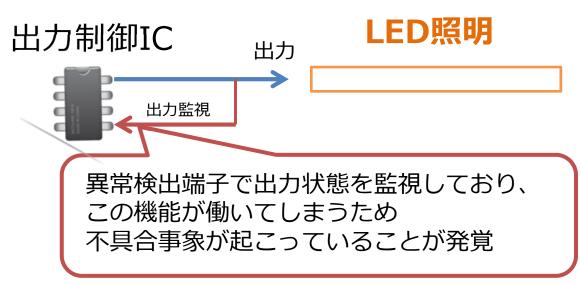
#### 安定器内部回路

当社で原因調査/再現検証を行った結果、 今回の不具合事象は、照明機器の安定器内部回路にある 出力保護回路(異常検出機能)が働き、動作停止に陥っている ことが判明しました。

異常検出端子はDC2.5Vを超える電圧検出で機能することになっており、この端子を測定器でモニタしながら検証を進めると、この端子に大きなノイズが重畳しており、 異常検出機能が働いていることが確認できました。

このノイズは、基板GNDとケースGNDが電気的に接続されておらず、浮いているがためにコモンモードノイズとして発生しているものと思われます。

#### 安定器の交換

(基板GNDとケースGNDが接続されている最新の同型式に交換する)
